Компания «ЭМ-КАБЕЛЬ» (входит в ГК «ОПТИКЭНЕРГО») разработала коррозионностойкий грозозащитный трос ГТК. Конструктивно он аналогичен канатам типа ТК и С, традиционно применяемым в качестве грозотросов, имеет несколько разнонаправленных повивов из стальных проволок.

# ГРОЗОЗАЩИТА ВЫСОКОВОЛЬТНЫХ ЛЭП Повышение надежности

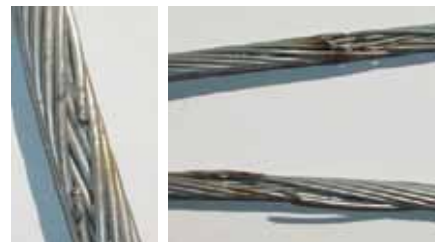
### Фото 1.

Участки троса ГТК после воздействия молнии с переносимым разрядом 40 и 100 Кл

Ясно видно отсутствие коррозии как на соседних с поврежденными проволоках, так и на внутреннем повиве. Отметим также, что поврежденные проволоки не расплетаются, а благодаря особой преформации остаются в повиве, что является еще одним преимуществом ГТК.

Трос ГТК в аналогичных условиях ведет себя иначе. На фото 1 показаны участки троса после воздействия молнии с переносимым разрядом 40 и 100 Кл, подверженные воздействию коррозионно-активной среды (3% NaCl).
