ГРОЗОЗАЩИТНЫЕ ТРОСЫ. НАДЕЖНОСТЬ И РЕСУРСНЫЕ ВОЗМОЖНОСТИ

Д.Р. ЗОТОВ,
РУКОВОДИТЕЛЬ
СЛУЖБЫ ПО ПРОДАЖЕ
ГРОЗОТРОСОВ
И ТЕРМОСТОЙКИХ
ПРОВОДОВ
ООО «ЭМ-КАБЕЛЬ»

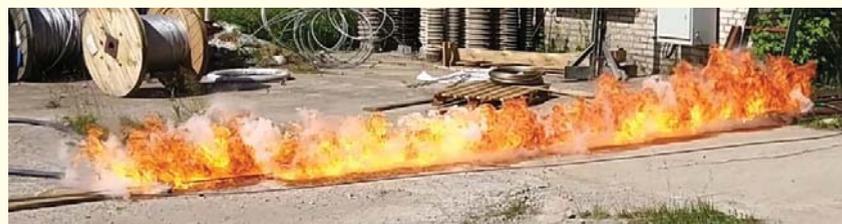
Рис. 1

ИСПЫТАНИЕ ТРОСА ТИПА МЗ

На рис. 1 представлено воспламенение смазки при протекании тока короткого замыкания через трос МЗ. Не трудно предположить, какой результат будет получен при проведении испытания на коррозионную стойкость оцинкованного троса после того, как смазка полностью сгорела.

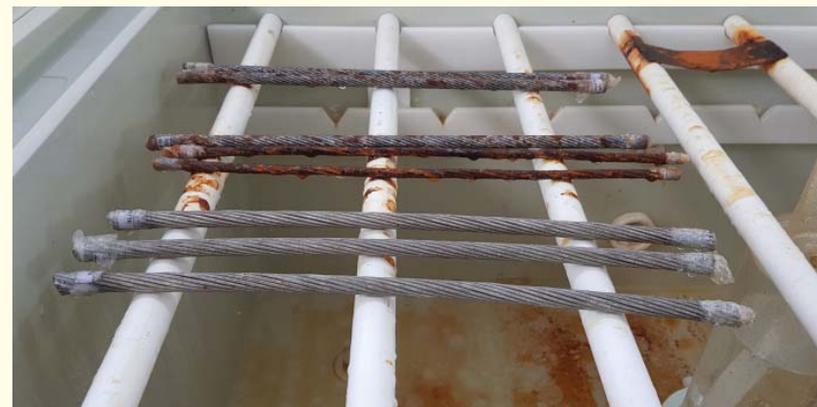
Рис. 2

ТРОСЫ ТИПА ГТК, МЗ И ТК В КАМЕРЕ СОЛЯНОГО ТУМАНА

В сентябре 2017 г. Группа Компаний «Оптикэнерго» приступила к проведению исследовательской работы по сравнительному анализу остаточной коррозионной стойкости тросов ГТК, МЗ и ТК после воздействия перечисленных факторов. Каждый образец подвергся воздействию ультрафиолета, вибрации, разряду молнии и протеканию тока КЗ. После этих испытаний образцы были помещены в камеру соляного тумана (рис. 2 на с. 59).

На сегодняшний день, время нахождения образцов в камере, составляет 2000 часов. Это соответствует примерно 10 годам эксплуатации.

Как видно, канат типа ТК весь покрылся ржавчиной и его дальнейшая эксплуатация оказывается под большим вопросом. Канат типа МЗ (рис. 3 на с. 59) имеет значительную коррозию, но по сравнению с канатом ТК коррозия имеет

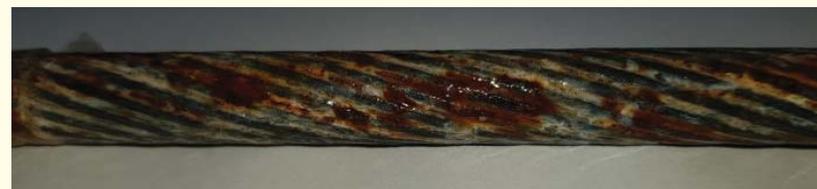
Рис. 3

КОРРОЗИЯ ТРОСА ТИПА МЗ

очаговый характер и не охватывает всей поверхности. Это говорит о том, что примененная при изготовлении МЗ технология двойного оцинкования гальваническим методом обеспечивает более высокую степень защиты. Однако на вопрос, насколько она сопоставима с реальным сроком эксплуатации, еще предстоит ответить.

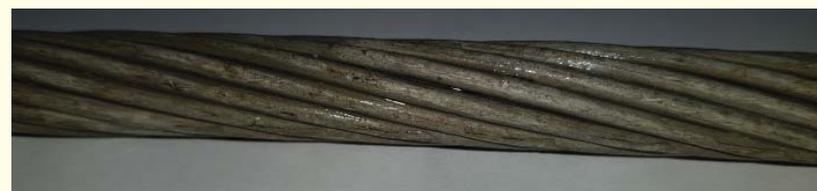
Рис. 4

ТРОС ТИПА ГТК

И наконец, на рис. 4 представлены образцы троса ГТК, плакированного алюминием. Здесь следы коррозии или иных повреждений полностью отсутствуют. Таким образом вряд ли у кого-то возникнут сомнения в возможности дальнейшей эксплуатации этого изделия.

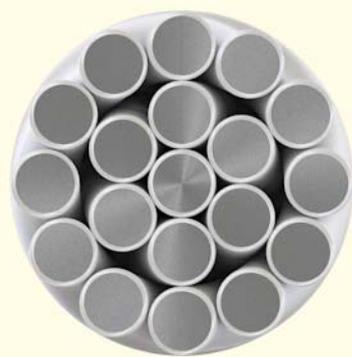
Рис. 6

СРЕЗ ТРОСА ТИПА ГТК
